**STAVEBNĚ TECHNICKÝ STAV,  
STATICKÝ POSUDEK A POSOUZENÍ  
NÁVRHŮ OPATŘENÍ V BUDOVĚ  
MĚSTSKÉHO BAZÉNU V BŘIDLIČNÉ**

Název projektu: STAVEBNĚ TECHNICKÝ STAV, STATICKÝ POSUDEK A POSOUZENÍ  
NÁVRHŮ OPATŘENÍ V BUDOVĚ MĚSTSKÉHO BAZÉNU V BŘIDLIČNĚ

Číslo projektu: ENACO-2016008

Datum: 31. března 2017

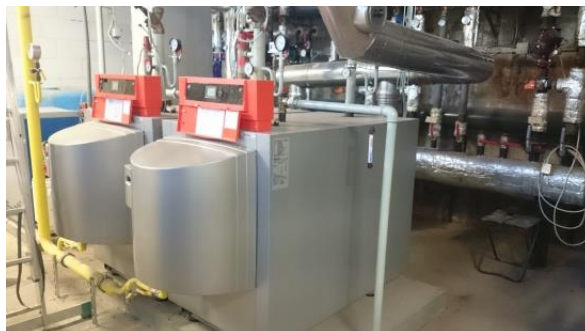
Plynová kotelna, instalace v r. 2015

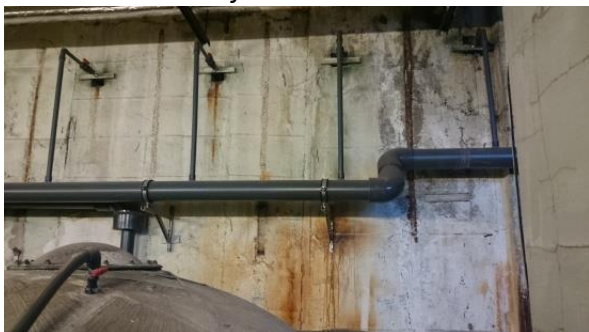
Suterén bazénu – pronikání vody  
z bazénového tělesa

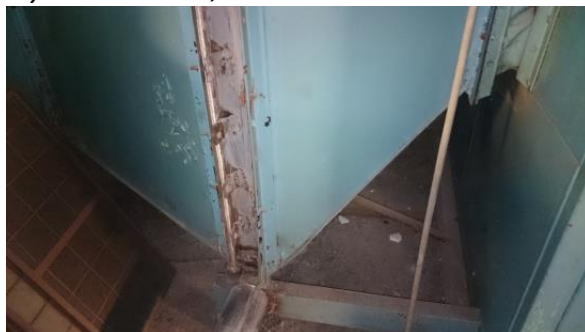
Pro zajištění větrání prostoru bazénu je v současné době instalována vzduchotechnická jednotka vyrobená v r. 1976, která není vybavena rekuperací tepla. Jednotka v současné době není schopna zajistit dostatečné množství tepla pro dosažení požadované tepelné pohody v hale bazénu, navíc nezajišťuje prakticky žádné odvlhčení vzduchu – v půdním meziprostoru bazénu byla naměřena relativní vlhkost vzduchu 98%, pro prostředí bazénové haly by se tato hodnota měla pohybovat do 65%.

Současný provoz vzduchotechniky je extrémně nevhodný a není dosahováno požadovaných hygienických limitů stanovených pro prostředí bazénových hal.

Stávající vzduchotechnická jednotka –  
nevyhovující stav

Instalace nové bazénové vzduchotechniky se jmenovitým průtokem vzduchu 11 500 m<sup>3</sup>/hod a účinností rekuperace tepla cca 70%. Nová jednotka by zajistila požadovanou hodnotu vlhkosti vzduchu v bazénové hale a zároveň využití většiny tepla odvětrávaného vzduchu pro předehřev vzduchu nového. Díky navrhovanému opatření by došlo k velmi výraznému snížení množství energie pro vytápění a zároveň zajištění hygienických limitů.

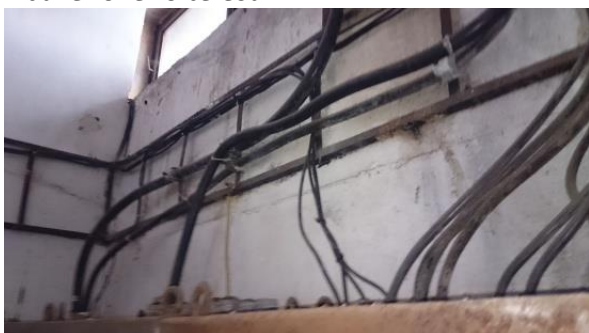
Elektroinstalace – vyvedení kabelů z RH

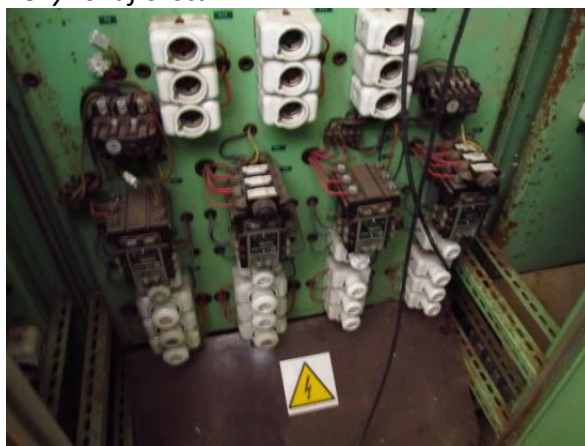
Připojení do DS ČEZ Distribuce – HDS je osazena na budově fasády, jištění 3x160 A. Dále vedeno kabelové vedení do elektroměrového rozvaděče, který je situován v místnosti hlavní rozvody. V rozvodně jsou dále situována 3 rozvaděčová pole, která jsou částečně osazena novými přístroji a částečně nevyužívána. Z těchto polí jsou vyvedeny kabely pro napájení podružných rozvaděčů (technologie bazénu, kotelna, sauna + osvětlení bazénu). Přímou napájeny jsou pak pouze pohony vzduchotechniky.

Částečně funkční rozvaděč v rozvodně

- Revitalizace rozvodny – hlavních rozvaděčů
  - Odstranění nepoužívaných polí rozvaděčů
  - Instalace přístrojů pro vyvedení napájení pro podružné rozvaděče (VZT, kotelna, technologie bazénu, sauna) do jednoho pole rozvaděče
  - Odstranění nepoužívaných kabelů a přístrojů
  - Odhad investičních nákladů – 50 – 75 tis. Kč.
- Stropní svítidla v hale bazénu
  - Revize stavu, případně drobná oprava, výměna zdrojů světla
  - Vzhledem k relativně krátkému provozu – 6 hod/den nebude pravděpodobně ekonomické měnit zdroje světla za úspornou technologii – např. LED – tzn. nechat zdroje světla dožít

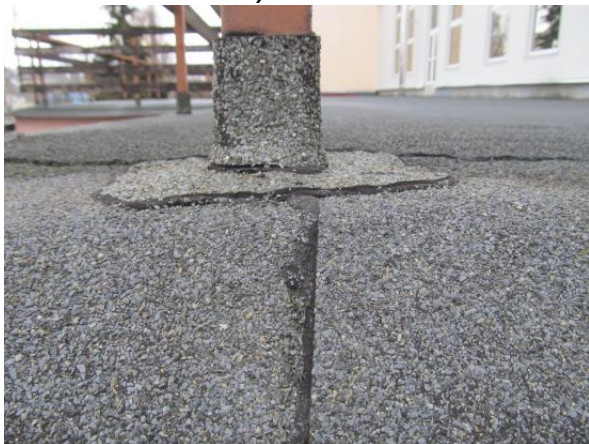
Poměrně nově provedená krytina vč. oplechování (také díky spádu) nevyžaduje opravu a její životnost cca 10-15 let. Zde se mohou projevit jen kritická místa v napojení na ostatní části objektu.

Detail hydroizolace terasy – vyhovující stav

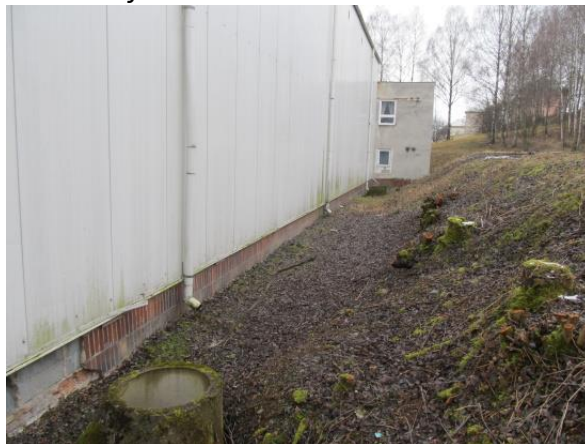
Soklová část V + S + Z je zatížena vlhkostí od zeminy přilehlé k objektu a dále vodou ze svodů, která je odvedena volně do terénu.

Okapové svody

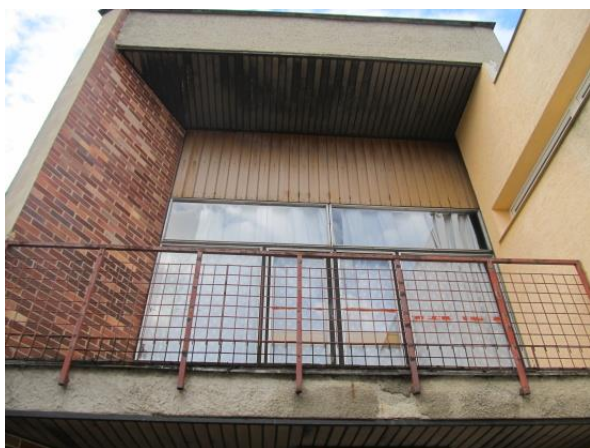
Horní sestava (vstup na balkon) podobně jako vstupní sestava. Zde však můžeme doporučit výměnu za levnější plastovou sestavu s izolačními dvojskly. (není nutno řešit ihned - 50 tis Kč)

*Prosklení nad vchodem, nevyhovující zábradlí a hydroizolace balkonu*

Při rekonstrukci vstupu doporučujeme i opravu podlahy a zábradlí. (30 tis. Kč)

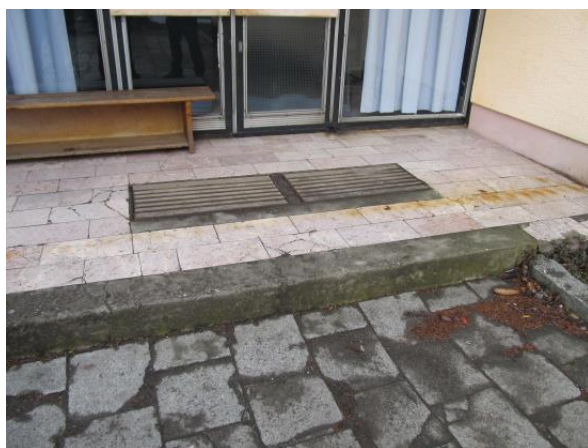
Vstupní ocelová sestava nesplňuje tepelné ani estetické požadavky dnešních norem. Zde doporučujeme výměnu za hliníkovou sestavu z izolačních dvojskel. (100 tis. Kč)

*Vstupní dveře, místo pro výstavbu zádveří*

Dále doporučujeme vytvoření zádveří před současným vstupem. Tedy prodloužení podesty na celkovou hloubku cca 1,5 m, nový základ pro novou hliníkovou sestavu, která by svým tvarem (svislá část + šikmá střešní část) doplnila konstrukční výraz celé budovy. V zádveří vznikne půdorysné místo cca 1,5 m x 5 m. (250 tis Kč).

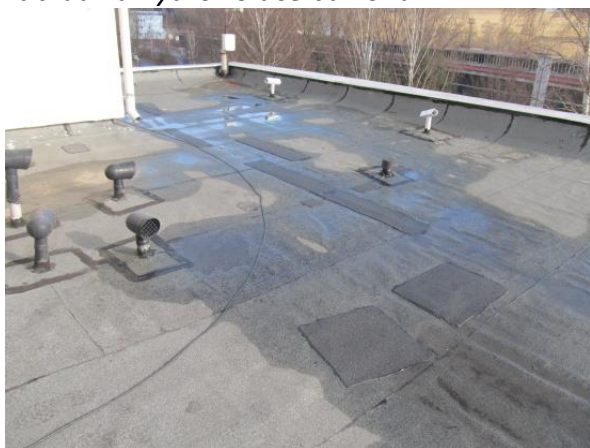
Poměrně nově provedená krytina vč. oplechování oproti střeše na hale již vykazuje drobné defekty, které se mohou dále rozšiřovat. Opravu odhadujeme za 5 let. (100 tis. Kč)

*Opravovaná střecha nad šatnami – odhadovaná životnost 5 let*

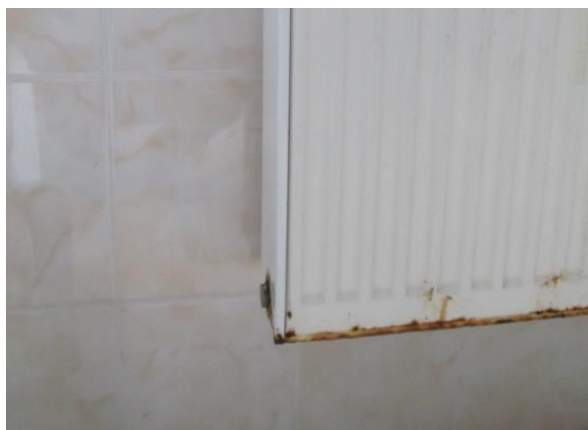
*Koroze radiátorových těles v hale bazénu*

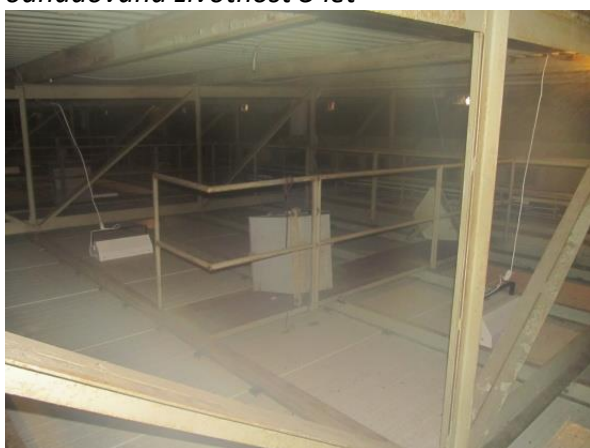
V tomto meziprostoru dochází ke kondenzaci vodních par v takovém množství, že se brzy ocelová konstrukce dostane do havarijního stavu. K tomuto stavu nejvíce přispívá nesprávné řešení tepelně – technických opatření. Především tepelná izolace na střeše se měla aplikovat na podlaze meziprostoru. Také řešení parozábrany je nedostatečné. Odvětrání tohoto meziprostoru nevyhovující. Variant vyřešení tohoto problému je několik a je nutné posouzení statika apod. Životnost dle oprav 5-30 let. (500 tis – 1. Mil Kč). Tento problém lze částečně řešit rekonstrukcí vzduchotechniky bazénu.

Tyto hodnoty ukazují na dobrou izolaci střechy (ale špatně umístěnou) a nedostatečnou izolaci podhledu nad bazénem. Relativní vlhkost vzduchu vysoká.

*Půdní meziprostor – velmi nepříznivé podmínky, zejména vlhkost – koroze stropní a střešní konstrukce*

- Zajištění meziprostoru nad bazénem minimálně účinnou parozábranou pro odstranění vlhkosti v tomto prostoru a zvýšení odvětrání pro odvedení zbytkové vlhkosti. Optimálním řešením je pak dodatečné zateplení stropní konstrukce.
- Výměnu vstupních dveří a vytvoření zádveří u vstupu do bazénu, obecně pak výměna oken v prostoru vstupu a plavčíkárny za izolační dvojskla. Opatřením dojde ke snížení spotřeby tepelné energie v bazénu.
- Důsledné sledování stavu střechy nad plavčíkárnou, případně oprava této části střechy.

Provedení tepelné izolace stropu a zejména zajištění důkladné parozábrany pro oddělení meziprostoru půdy a prostoru bazénu je pak nutným opatřením pro zajištění bezpečné funkce střešní konstrukce bazénu. Doporučujeme realizovat toto opatření se specializovaným dodavatelem tepelně izolačních systémů, který dokáže zajistit a garantovat funkčnost parozábrany.
